Artenschutzbeitrag:

Abbruch eines Wohngebäudes inklusive Anbauten und anschließende Neubebauung

Rheinstraße, Kevelaer

Kranenburg, September 2022

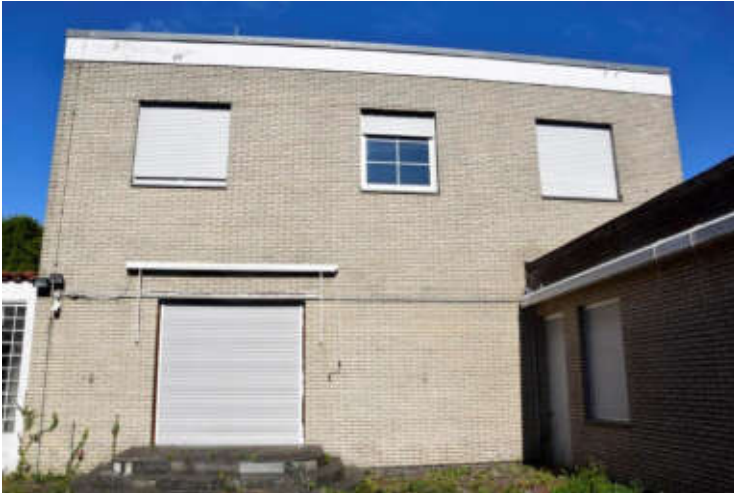
Außenansicht

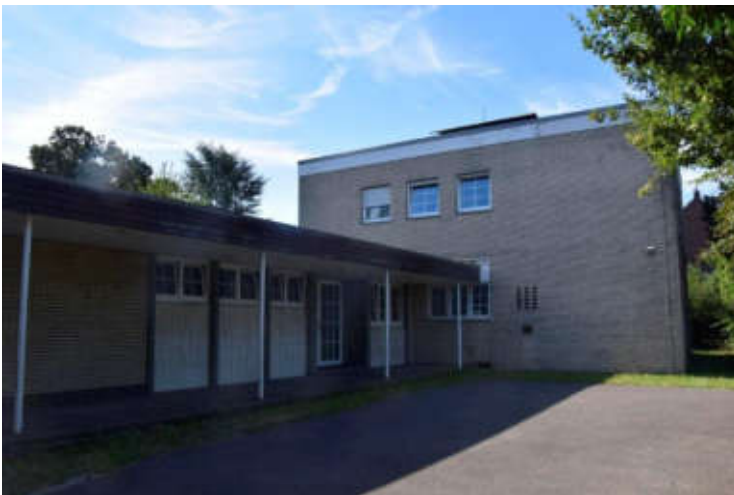
Die Gebäude verfügten über eine umlaufende Attika, Rollladenkästen und tlw. abstehende Teerpappe.

- Aufgrund der Möglichkeit von sowohl Winterquartieren, als auch Wochenstuben sind Arbeiten an den oben genannten Strukturen (Attika, Fensterrahmen, Rollladenkästen) möglichst zwischen August und Ende Oktober oder zwischen Ende März und Anfang Mai durchzuführen, da diese Zeiträume hinsichtlich einer Winterquartiernutzung, sowie der Wochenstubenzeit am wenigsten kritisch sind.

- Abbrucharbeiten am Gebäude sind unter Ökologischer Baubegleitung (ÖBB) durchzuführen. Dies betrifft in erster Linie die Demontage der Attika, das Öffnen und Entfernen der Rolllädenkästen, der Fenster und der Verklammerung im Bereich um die Fenster. Der Keller ist im Rahmen des Abbruchs auf aktuellen Besatz zu prüfen, ggf. vorgefundene Tiere sind hierbei durch einen Artexperten zu bergen und anschließend (sofern fachlich vertretbar) in ein geeignetes Quartier umzusetzen.

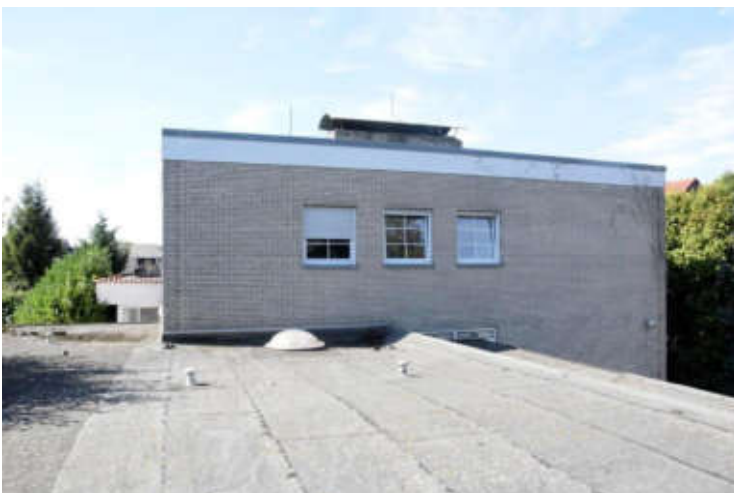
In den großen Kaminen können Dohlen brüten

- Erhalt des Gehölzstreifens an der Niers auf einer Breite von mindestens 10 m.
- Erhalt des Gehölzstreifens an der Rheinstraße in seiner bestehenden Form, wobei insbesondere die großen Bäume während der Abbruch- und Bauarbeiten entsprechend zu schützen sind.
- Außerhalb der bestehenbleibenden Gehölze sind Fäll- und Rodungsarbeiten nur außerhalb der Brutzeit, also im Zeitraum 1. Oktober bis 29. Februar möglich, um keine Bruten von nichtplanungsrelevanten Arten zu gefährden (z. B. Amsel und Ringeltaube, deren Nester festgestellt wurden).
- Ein Abbruch der Kamine als mögliche Brutplätze der Dohle darf nur außerhalb der Brutzeit (reicht vom 1. April bis zum 30. Juni; Mildenerger 1984) erfolgen. Ansonsten sind die Kamine vor der Brutzeit zu verschließen.

- Für die Dohle sind als Ersatz für die verlorengehenden Nistplätze entsprechende Nistkästen an einem Gebäude (Hauswand) oder an in der Nähe stehenden Bäumen anzubringen. In Anlehnung an MULNV & FÖA (2021) sind insgesamt vier handelsübliche Dohlenkästen (z. B. Schwegler, Hasselfeldt) fachgerecht anzubringen (2 pro Kamin).

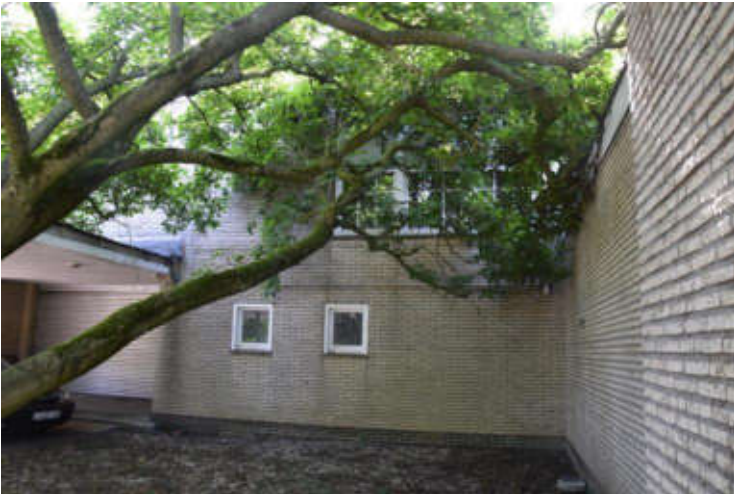
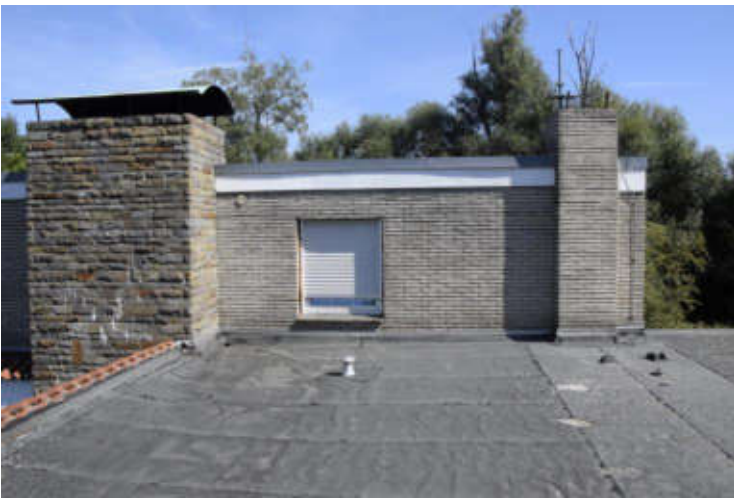
Die umlaufende Attika wies an diversen Stellen rundherum Kotspuren von Fledermäusen auf. Die Nachweise lassen darauf schließen, dass auch weitere Arten wie Breitflügelfledermaus oder auch Langohren Hangplätze am Gebäude nutzen.

- Da genutzte Quartiere der Zwergfledermaus durch den Abbruch verlorengehen, sind an Gebäuden im nahen Umfeld oder an den Neubauten geeignete Spaltenquartiere fachgerecht zu installieren. Der Bedarf an Ersatzmaßnahmen orientiert sich an den Vorgaben von MULNV & FÖA (2021). Hier ist ein Ausgleich von verlorengehenden Strukturen im Umfang 1:5 durchzuführen. Da die genaue Quartieranzahl jedoch nicht ohne weiteres bestimmbar ist, wird ein Ansatz gewählt, welcher zu einer anzunehmend ausreichend hohen Kompensation führt. Bezogen auf die vorliegende Planung sind daher je geplantem Gebäude (aktuell 4 Gebäude) vier Gruppen à 5 Ersatzquartieren vorzusehen (insgesamt also 80 Ersatzquartiere). Der Ersatz kann in Form der Anbringung von Kästen erfolgen, zu bevorzugen sind hierbei Spaltenquartierkästen wie z. B. Schwegler 3FE, 2FE, 1FF; Hasselfeldt Spaltenkasten, Fassadenflachkasten (o. ä.). Die Ausrichtung sollte hierbei variiert werden, die Mindesthöhe der Installation sollte 3 m betragen, zumindest ein Teil der Kästen (mindestens einer je Gruppe) sollte möglichst nah an der Dachkante installiert werden, um eine entsprechende Nähe zur Attika aufzuweisen. Ebenfalls geeignet sind Unterputzkästen, welche in die Fassade integriert werden. Entsprechende Systeme werden u. a. von Hasselfeldt oder Schwegler angeboten, sind nach Einbau in die Fassade nur durch die Einflugsöffnung zu sehen und bieten sich daher sehr für Neubauten oder im Rahmen von Fassadensanierungen, oder hinter ehemaligen Fensteröffnungen etc. an. Es ist hierbei sicherzustellen, dass die Ersatzquartiere keiner direkten Beleuchtung ausgesetzt werden.

- Die Breitflügel-Fledermaus und auch der angenommen vorkommende Vertreter der Langohren nutzen, ebenso wie die Zwergfledermäuse, die umlaufende Attika des Gebäudes als Quartier, wobei es sich hier mit hinreichender Sicherheit um Hangplätze einzelner Individuen handelt. Die Maßnahmen für die Zwergfledermaus dienen, aufgrund der Annahme derselben Quartier-typen, ebenso den beiden anderen Arten.

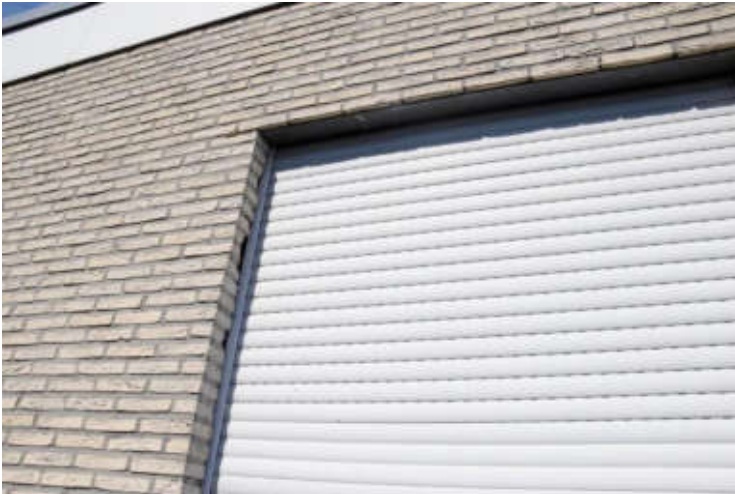
Die Rollladenkasten bieten gute Quartiermöglichkeiten

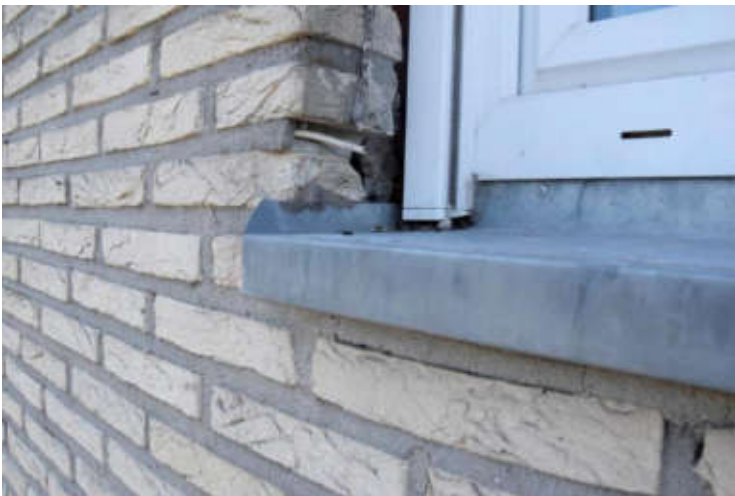
Die nachträglich eingebauten Kunststofffenster wurden nicht ordentlich angeschlossen. In diesen Bereichen besten außerordentlich gute Quartiermöglichkeiten. An mehreren dieser Anschlussstellen wurden größere Mengen Kot vorgefunden (Zwergfledermaus).

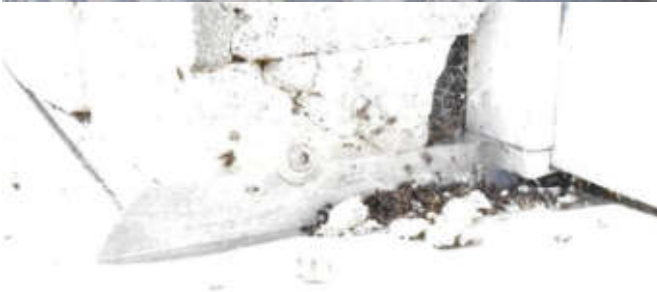
Durch die unsauberen Fensteranschlüsse bestehen an den Fensterrahmen tiefe Spalten zwischen Mauerwerk und Verklinkerung.

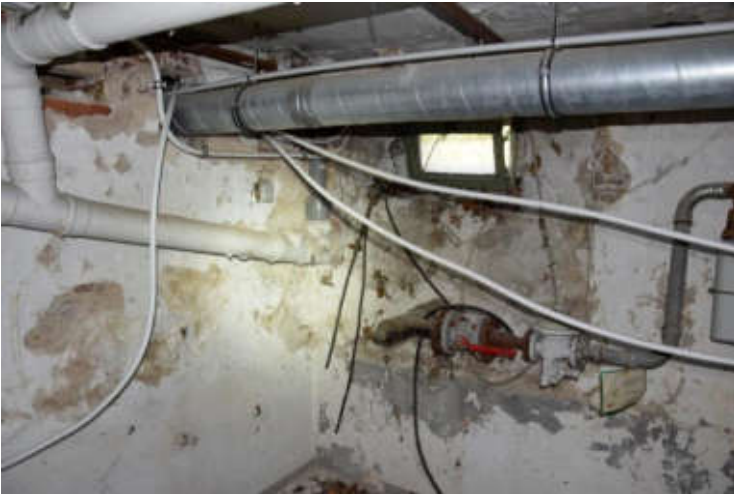
Im Keller gab es Einflugsmöglichkeiten an Kellerfenstern.

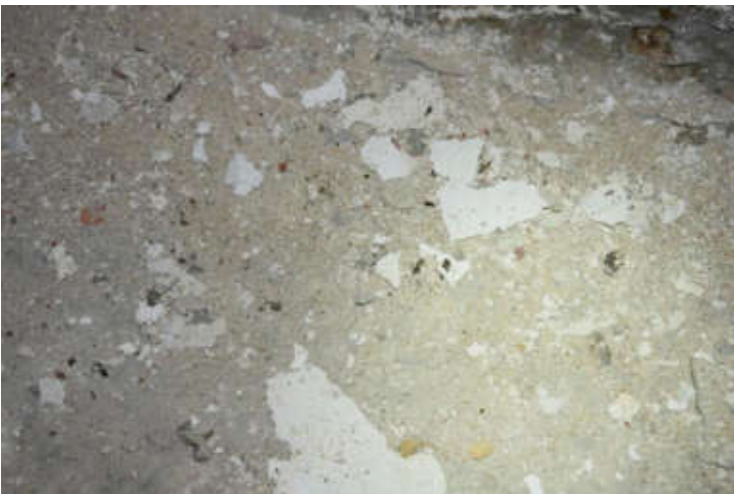
An einer Stelle im Keller konnten kleinere Mengen Fledermauskot nachgewiesen werden

Des Weiteren können auch Winterquartiere im und am Gebäudekomplex nicht ausgeschlossen werden. In einem der Kellerräume konnte in geringem Umfang Fledermauskot festgestellt werden. Es bestehen hierbei Einflugmöglichkeiten, welche durch Fledermäuse genutzt werden können. Überdies können auch die Quartierstrukturen an der Gebäudeaußenseite durch Fledermausarten wie Zwergfledermaus oder Langohr auch während der Winterzeit genutzt werden.

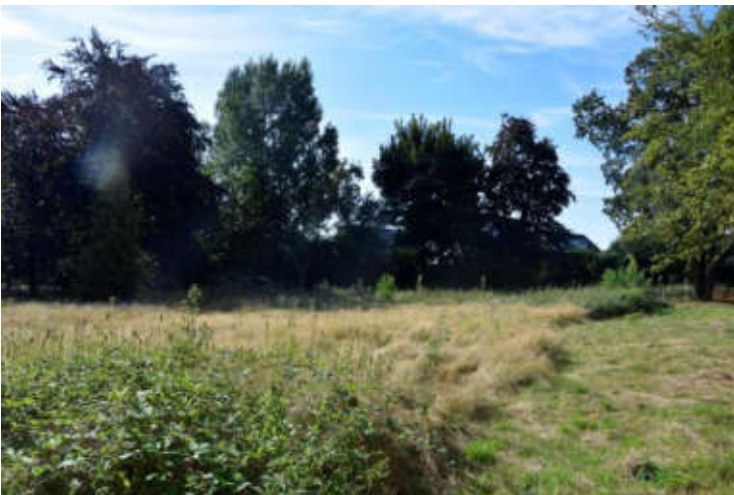
Im Gartenbereich weisen die Bäume an der Niers Potenzial für Gartenrotschwanz und Star auf. Der Gebüschbereich kann von der Nachtigall genutzt werden.

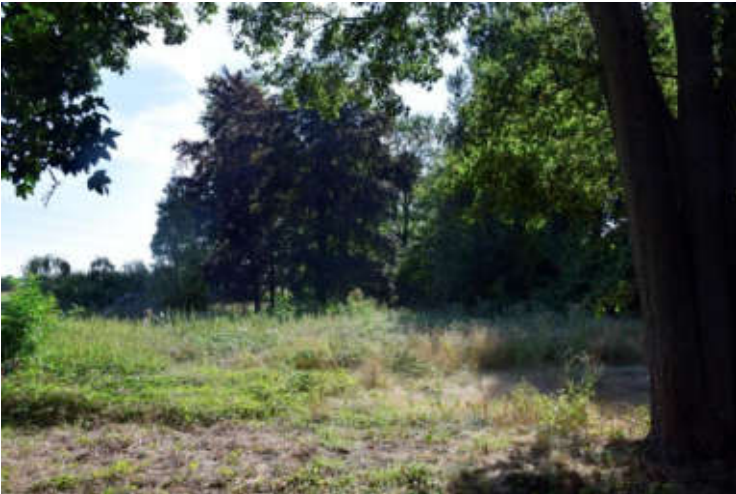
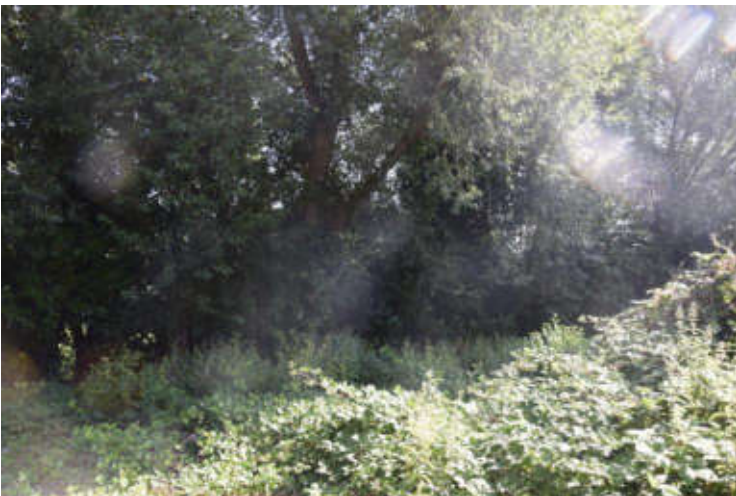
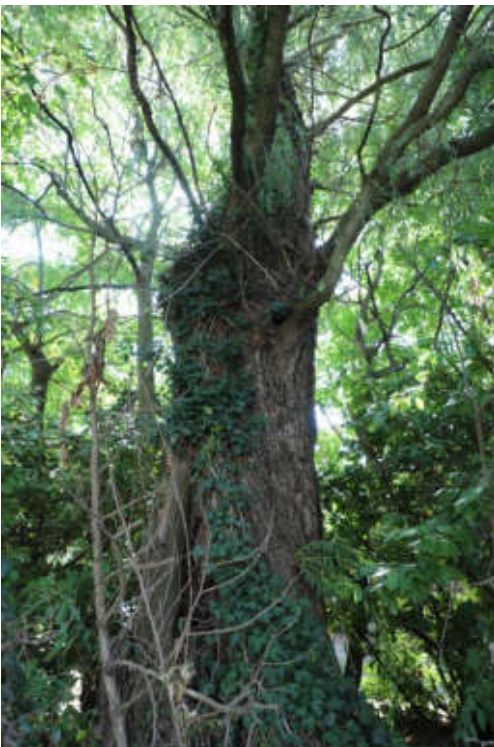
Die alten Bäume an der Rheinstraße und am Niersufer weisen teilweise Baumhöhlen auf.
